Datum 28 februari 2013  
Onderwerp stroomdoorgang zijwaartse  
pijp

**Operatie**  
Assetmanagement  
Techniek en Analyse  
Regio Zuid

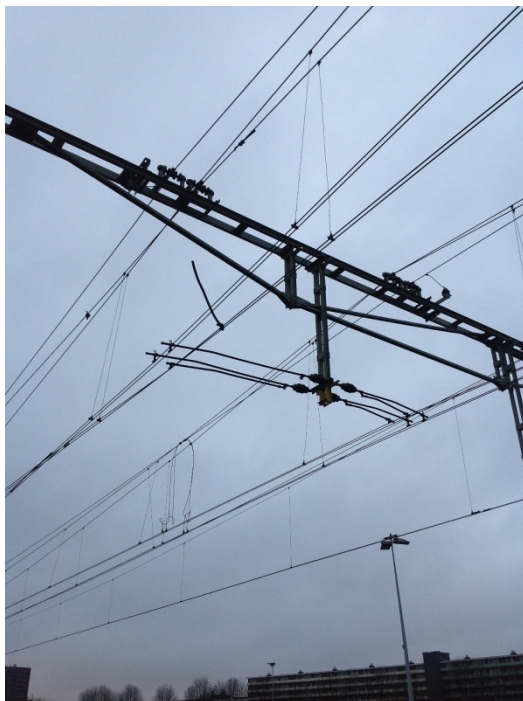
Op 8 februari meldt de trdl aan de Bd SMC: Sp-921 km 21.0 afgebroken zijw. bevestiging op bv1. Spoor BD.

Onze aannemer BAM gaat er naar toe en treft het volgende aan. Een zijwaartse in tweeën is gebroken, de ene helft hangt boven, de andere ligt op de grond.

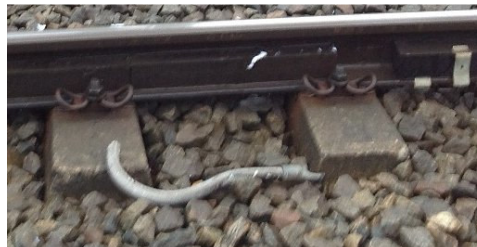
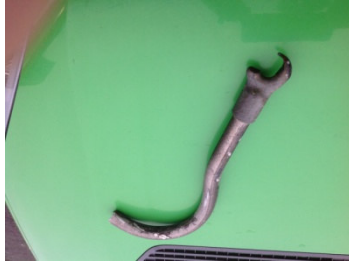
Omdat de rijdraadklemhouder nog steeds op de rijdraad zat en de pijp middendoor is en helemaal rond gebogen (verse breuk) en de haak doorgesleten is, is het vermoeden dat de pijp uit het oog is geraakt en naar beneden hing. De pantograaf doet de rest.

Het meest aannemelijke is dat stroomdoorgang door de dubbele pijp via de haak-oog verbinding zorgt voor materiaaltransport van in dit geval haak naar oog.

De haak op de groene foto hoort bij het bovenste oog op de foto rechts.

Bij inspectie zou je op deze plaatsen hier goed op moeten letten, want slijtage van die pijpen kan veel groter zijn. Voor de korte termijn zit er niet zoveel anders op dan hier goed op letten en pijp tijdig vervangen.

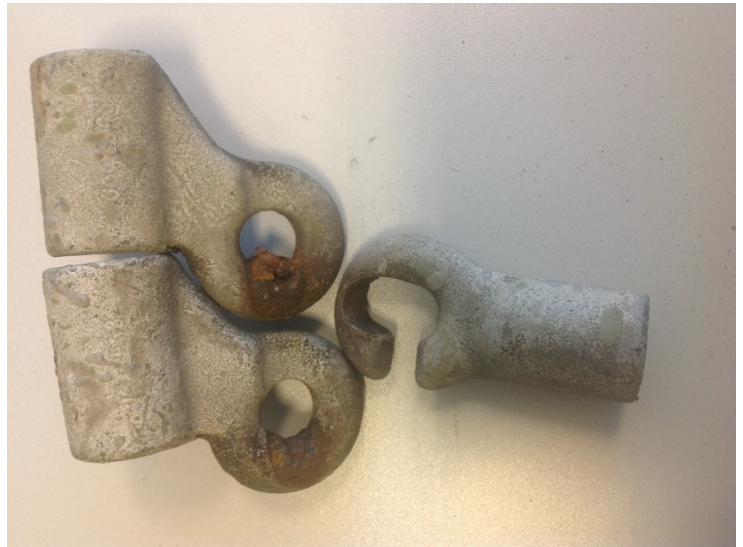
Dit verschijnsel kan dus bij iedere dubbele pijp optreden, zoals bijvoorbeeld bij gesloten spaninrichting en bij wissels.

ProRail zoekt naar een definitieve oplossing. Er zijn twee mogelijkheden, de pijpen doorverbinden met een litze, zodat stroom een gecontroleerde weg heeft, of isolatie inbouwen, zoals bij TA arm. Een elektrische verbinding, ook vlakbij de pijp, helpt niet voldoende. In een gesloten spaninrichting loopt de stroom vooral door de pijp op het moment dat de pantograaf passeert. Voor de stroom geldt, net als voor de mens, de weg van de minste weerstand. (weet u dat door een elektrische I-verbinding alleen maar stroom loopt als de pantograaf in de buurt is, zo ongeveer 1 à 2 velden ervoor tot 2 velden erna? Dit heb ik ooit nog eens gemeten).

Een litze kan theoretisch wel, maar zo'n pijp is altijd in beweging, de stand verandert a.g.v. temperatuur, daarom minder geschikt als universele oplossing. Een isolatie kan wel standaard ingebouwd worden met bestaande componenten. BAM gaat voor ons dit beproeven, dan weten we ook of we niets over het hoofd zien.
