Toolbox

Holec IC schakelaars

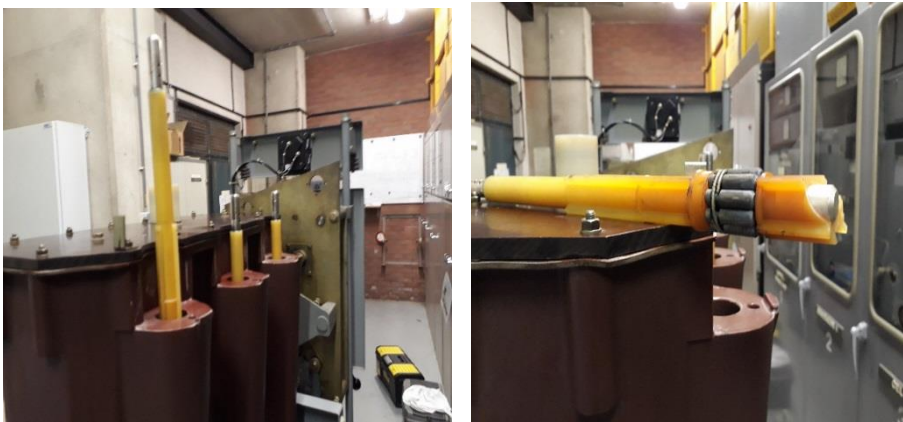
Afb. 1

Tijdens het reguliere onderhoud aan een IC4 10kV vermogenschakelaar van het fabricaat Holec is bij het schakelen van “bedrijf” naar “rijden” een pen in de bedrijfstand blijven staan. Omdat dit mankement tijdens revisie ontdekt is, is er geen gevaarlijke situatie ontstaan (zie onderstaand foto's).

Men mag van geluk spreken dat dit niet tijdens de normale bedrijf situatie ontstaan is. Omdat deze pen dan in de hoogspanning rail was blijven zitten zou er door het eruit trekken van de schakelaar meerdere componenten defect raken. Hierdoor is een kortsluiting in de hoogspanning niet ondenkbaar.

Deze toolbox is bedoeld om iedereen die schakelt met dit soort schakelaars extra alert te maken. Het is noodzakelijk om de scheidingsstoestand van deze schakelaar goed te controleren door erop te letten dat de scheidingscontacten daadwerkelijk naar beneden zijn en niet alleen vertrouwen op de indicatie voorop de schakelaar.

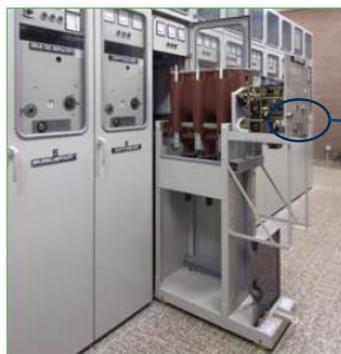
Afb. 2

Indicatie voor op de schakelaar.

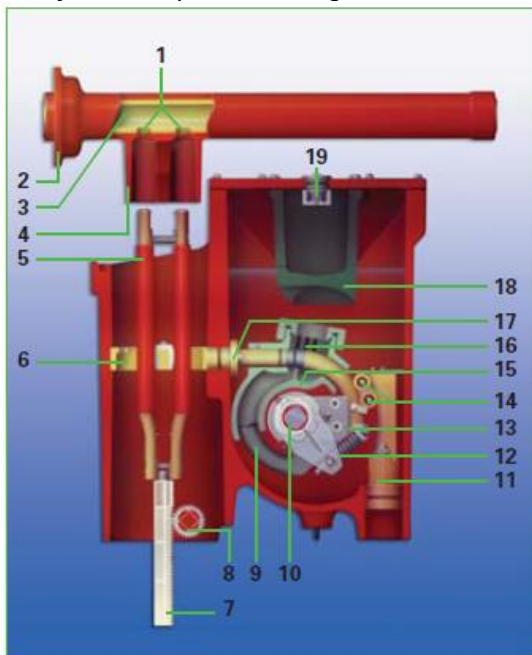
Afb 3.

Onderstaande afbeelding is de opbouw weergegeven van een IC12 schakelaar. De type IC 4,6 en 12 hebben een soortgelijke opbouw. De mechaniek om de schakelaar van scheidingsstand naar bedrijfstand te plaatsen is afgebeeld onder nummer 7 en 8. Dit zijn kunststof onderdelen.

Vermogenschakelaar type IC12

- 1 railscheidercontactbussen
- 2 flens
- 3 buisvormige geleider
- 4 gietharsisolatie
- 5 railscheiderpennen
- 6 vast contactstuk scheiderv
- 7 kunststof-tandbeugel
- 8 aandrijfvas voor scheidervpennen
- 9 contacthouder met plunjer
- 10 geïsoleerde hoofdas
- 11 vast contactstuk naar kabelzijde
- 12 contactdrukveren
- 13 beweegbaar contactstuk
- 14 rolcontacten
- 15 bluskamer met cilinder voor drukcompensatie
- 16 inzetstuk bluskamer
- 17 vast contactstuk vermogenschakelaar
- 18 gasspreider
- 19 overdrukventiel

Dit kan men controleren, met eventueel behulp van een zaklamp, door naar de scheidingscontacten te kijken. De scheidingscontacten (nummer 5 afb.3) moeten geheel onder de rail (nummer 4 afb.3) zichtbaar zijn alvorens men de schakelaar eruit rijdt.

Deze waren bij de IC4 poreus vermoedelijk t.g.v. de warmte. Dit type schakelaar is ontworpen om een nominaal stroom te voeren van 400A en werd continu belast met $\pm 300A$. Het is duidelijk te zien dat de contacten meer verkleurd zijn t.o.v. de schakelaars welke een minder belasting hadden.
