SWiTSj nieuwsbrief nr 1 - april 2016

“OGE”: 110 Volt incident door afgeknipte draden

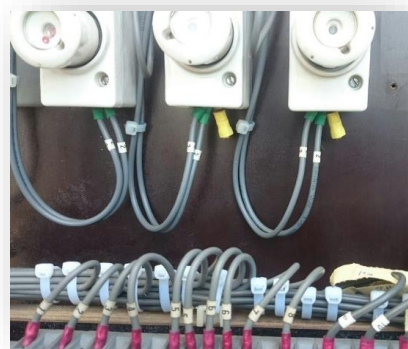
Omschrijving. Hierbij heeft de monteur contact gemaakt met een afgeknipte draad die onder spanning stond, waardoor hij een schok van 110 volt kreeg. De draden waren afgeknipt door een partij die in een eerder stadium in deze relaiskast werkzaamheden had verricht. De afgeknipte amp's waren niet verwijderd en ook niet afgeplakt, waardoor het risico op elektrocutie ontstond.

Aanleiding. Omdat het spanningsloos stellen van de hele relaiskast mogelijk teveel impact zou hebben, is er bij de eerdere werkzaamheden waarschijnlijk voor gekozen de voedingsringleiding te onderbreken door deze achter de faston af te knippen, zonder deze echter te isoleren.

Vervolgactie. Na melding heeft de monteur de afgeknipte amp's geïsoleerd met rode tape. De melding is vervolgens met het projectteam en met de opdrachtgever besproken. De ervaring is ook in een toolbox verwerkt.

Advies. Geadviseerd wordt, indien er meerdere aftakkingen vanaf de zekering worden verlangd, deze door middel van een klemmenstrook te realiseren. Hierdoor kan op elk gewenst moment het voedingsdeel worden onderbroken.
