Datum 28 februari 2013  
Onderwerp stroomdoorgang zijwaartse  
pijp

**Operatie**  
Assetmanagement  
Techniek en Analyse  
Regio Zuid

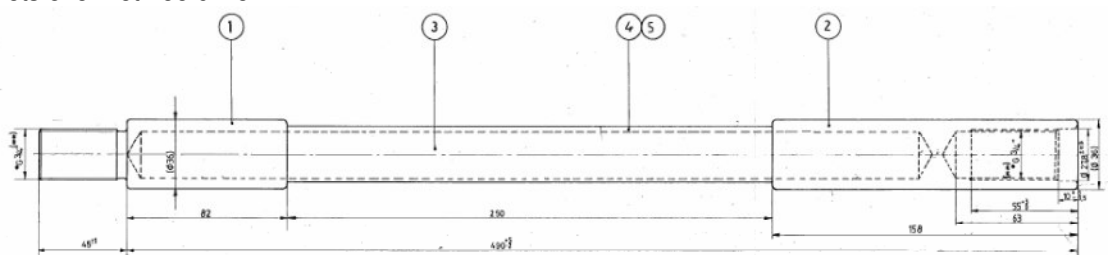
ProRail zoekt naar een definitieve oplossing. Er zijn twee mogelijkheden, de pijpen doorverbinden met een litze, zodat stroom een gecontroleerde weg heeft, of isolatie inbouwen, zoals bij TA arm. Een elektrische verbinding, ook vlakbij de pijp, helpt niet voldoende. In een gesloten spaninrichting loopt de stroom vooral door de pijp op het moment dat de pantograaf passeert. Voor de stroom geldt, net als voor de mens, de weg van de minste weerstand. (weet u dat door een elektrische I-verbinding alleen maar stroom loopt als de pantograaf in de buurt is, zo ongeveer 1 à 2 velden ervoor tot 2 velden erna? Dit heb ik ooit nog eens gemeten).

Een litze kan theoretisch wel, maar zo'n pijp is altijd in beweging, de stand verandert a.g.v. temperatuur, daarom minder geschikt als universele oplossing. Een isolatie kan wel standaard ingebouwd worden met bestaande componenten. BAM gaat voor ons dit beproeven, dan weten we ook of we niets over het hoofd zien.
